## EGY ELFELEDETT MUSZLIM IMAHELY: A SZOLNOKI SZULEJMÁN SZULTÁN-DZSÁMI\*

### BEVEZETÉS

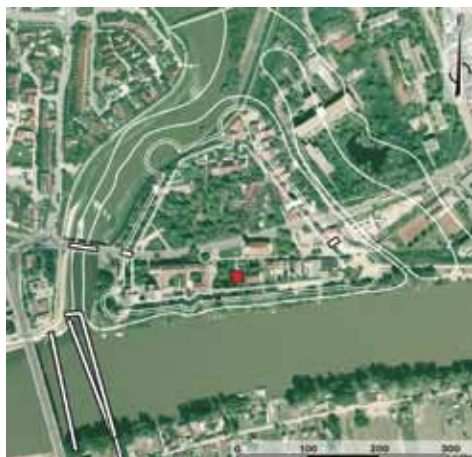
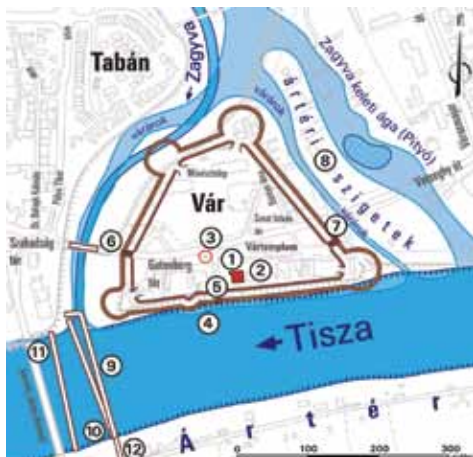
*1. Légi felvétel és térkép a török kori Szolnok rekonstruált palánkváráról (régészeti feltárások, valamint egykorú metszetek és XVI–XVIII. századi hadmérnöki felmérések adatainak felhasználásával) 1. Szulejmán szultán-dzsámi (1550-es évek); 2. török fürdő feltételezett helye; 3. várkút; 4. kereskedelmi és hadi kikötő; 5. Kikötői-kapu/Vízi-kapu jelenlegi helye; 6. Belgrádi-kapu; 7. Egri-kapu; 8. oszmán temető valószínűsíthető helye; 9. 1562-ben létesített Tisza-híd; 10. XVI. század legvégén vert cölöphíd; 11. XVI. század végi hajóhíd nyomvonala; 12. a Tisza árterén vezető úttöltés*

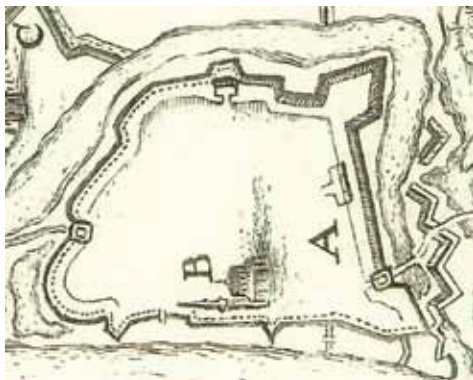
2. Az újjáépítés alatt álló vár az uralkodói dzsámival a visszafoglalás után két évvel, 1687-ben. Rézkarc, részlet. Wien, Kriegersarchiv, H. III. c. 98. 4.

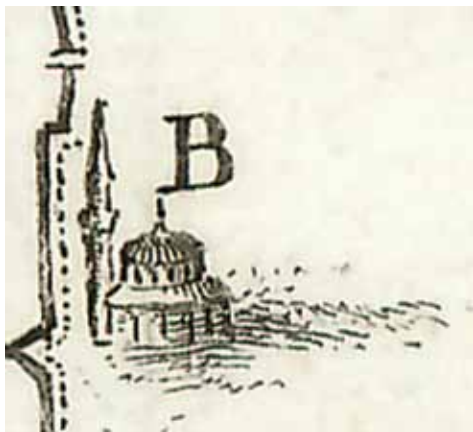
3. A körerkélyes minarettel ellátott, művesen kidolgozott ólomborítású kupolával fedett Szulejmán szultán-dzsámi kiblafal felőli ábrázolása, 1687. Rézkarc, részlet. Wien, Kriegersarchiv, H. III. c. 98. 4.

Riemel térképe (1753) alapján szinte bizonyosra vehető, hogy a Szulejmán szultán-dzsámi mind a magyarországi hódoltságban, mind pedig a Balkánon a legáltalánosabban elterjedt négyzet alaprajzú típusba sorolható. A klasszikus forma mellett szól a látékpi ábrázolásokon látható kupola, amely azonban lehet, hogy csak egy dzsámira utaló általános jelzés: nem valós látékpi, hanem piktogram. A kérdést megint csak Evlia cselebi leírása dönti el, aki egyértelműen kupolás (*kubbeli*) imahelyről ír. Állítását megerősíti a jelen cikkben közölt, 1687-es keltezésű rézkarc, melyen a várbeli dzsámit kupolával ábrázolták (3. kép), továbbá Gorové László, aki

Gorové a kiblafal földszintjén „két egymásmellett lévő [...] gothus formájú [...] kő ajtó”-at említ,<sup>54</sup> melyek valójában ablakok voltak. Viszont az 1687-es rézkarcon a dzsámi kiblafalán négy sematikus ablak azonosítható. (3. kép) Analógiák alapján feltételezhető, hogy a *mihráb* mindkét oldalát két-két, szamárhátíves ablaknyílás törte át, amelyeket ugyancsak szamárhátú ív keretezett.<sup>55</sup> A második szint négy, tompa csúcsíves záródású ablaka a földszintiekkel azonos tengelyben, míg a harmadik szint egyetlen ablaka a *mihráb* tengelyében állhatott. A szemközti, bejárat felőli oldalon az imaterem belső megvilágítását az ablakok két szintben biztosították: a földszinten a kapu mellett egy-egy, a második szint három ablaka közül az egyik a kapu, a másik kettő pedig a földszintiek tengelyében helyezkedhetett el. Az egymással szemben levő keleti és nyugati homlokzati falak ablaknyílásai három szintben, 3–3–1 osztásban, szimmetrikusan lettek kialakítva. Az utóbbiak a falak függőleges tengelyében találhatók.<sup>56</sup> A kívül nyolcszög, belül kör

keresztmetszetű kupoladobon az oldalfalak tengelyében egy-egy, összesen nyolc ablaknyílás lehetett, amit az 1687-es ábrázolás is megerősít. Az épületet felső sarkai talán lecsapottak voltak. A körerkélyes minaret a bejáratról jobbra csatlakozott a kupolatér nyugati falához, és feltehetően az imateremből lehetett megközelíteni.

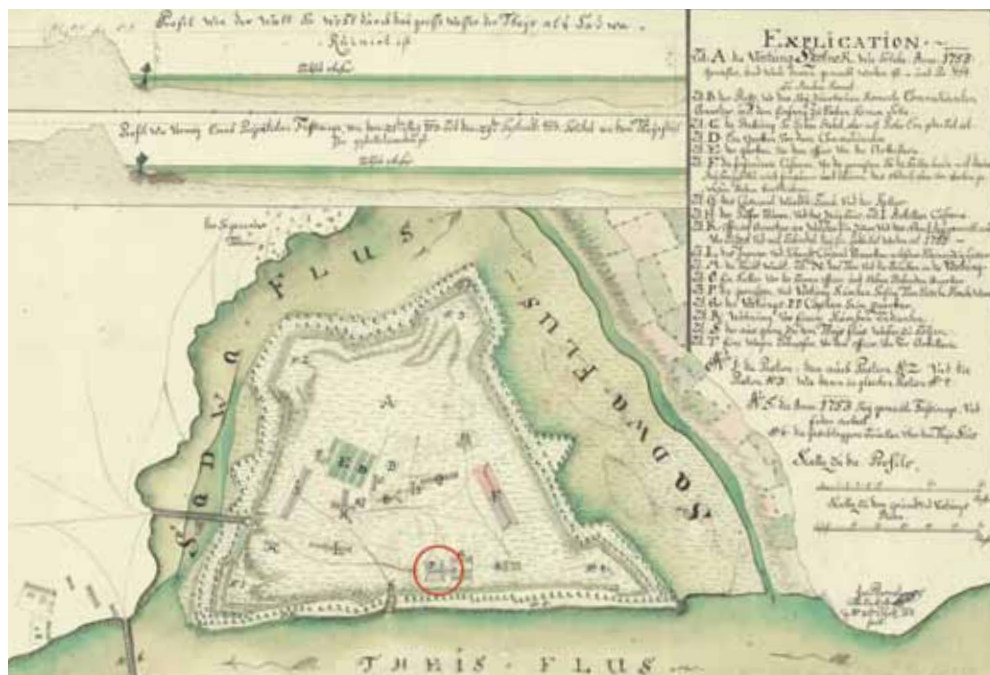
4. Szolnok vára és az ekkor már katolikus templommá átalakított uralkodói dzsámi (piros körrel kiemelve) Joseph Riemel hadmérnök 1753-as térképén. Wien, Kriegersarchiv, Inland C. 5. No. 3.

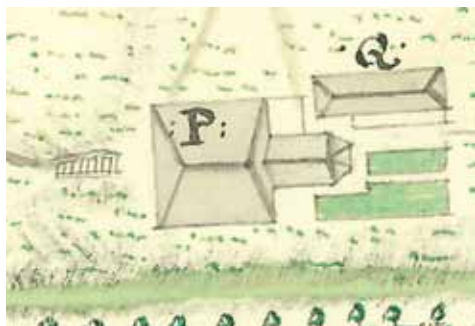
5. Az egykori Szulejmán szultán-dzsámi kupolaterének négyzetes alaprajza, a keleti falához a XVII–XVIII. század fordulójá körül hozzáépített szentéllyel és harangtoronnyal. Joseph Riemel térképének részlete, 1753

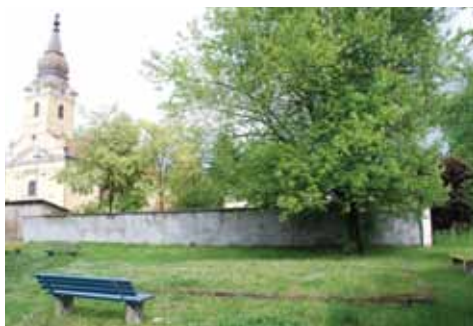
7. A dzsámi felszín alatt rejtőző maradványainak 1973-ban feltárt nyugati részét rejtő kutatási terület napjainkban – háttérben az 1820–1821-ben lebontott kupolatér alapozási árkait hozzávetőleg É–D-i irányban átmetsző várplébániái kerítés, a kép bal szélén pedig a muszlim imahely építőanyagának részbeni felhasználásával 1822–1824 között épített Vártemplom. Kertész Róbert felvétele, 2011

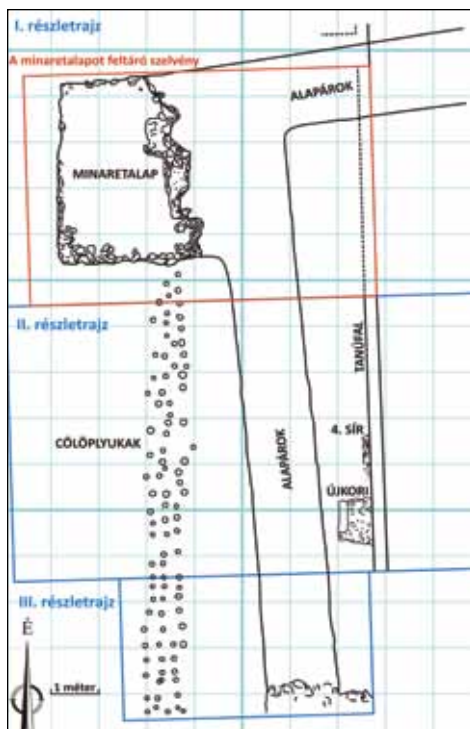
8. Részletrajz a Szulejman szultán-dzsámi kupolaterének 1973-ban felszínre került északi és nyugati alapárkairól, valamint a minaretalapról. Átrajzolt ásatási dokumentáció – méretarány: 1:20. Damjanich János Múzeum Régészeti Adattára, ltsz. A1275–2002

A töredékes ásatási dokumentációból a legtöbb használható adat két, a régészeti feltárás idején készített rajzból meríthető. Az egyik három összeilleszthető, egymáshoz kapcsolódó, 1:20 méretarányú részletrajzból áll, melyen a teljes minaretalapozás mellett az északi és nyugati alapárkokat részlegesen jelenítették meg. (8. kép) A másik, a dzsámi maradványainak 1973-ban feltárt teljes egészét magában foglaló, 1:100 méretarányú, összesített helyszínrajz, melyen az épület belsejében nyitott kutatóárkot és a Várplébánia téglakerítését is feltüntették.<sup>24</sup> (9. kép) Az ásatási beszámoló és a két rajz adatait összevetve ugyan apróbb eltéréseket, ellentmondásokat tapasztaltunk, mégis néhány új és fontos információt tartalmaztak:

- az egyes alapárkok szélessége kissé különbözik,<sup>25</sup> melyek közül Kaposvári Gyula az 1951-es tereprendezőskor minden kétséget kizáróan a délre, valamint a nyugatira bukkant rá, és ezeknek skiccelte fel a helyét, méreteit;

- az 1:100 méretarányú rajz alapján az is megállapítható, hogy az északi alapárkoknak a Várplébánia kerítésének téglafalától mért hosszúsága 6,2 m, a délinek pedig 6,0 m,<sup>26</sup> így a teljesen, 15,9 m hosszúságban azonosított nyugati alapárkok külső széle 6,2–6,0 m távolságra fut a Várplébánia kerítésével csaknem párhuzamosan;

- a minaretalap<sup>27</sup> sem szabályos négyzet, hanem kissé szabálytalan négyszög alakú.<sup>28</sup>

Az 1:20-as rajzon egy további objektumra is felfigyeltünk. A nyugati alapárkok külső széle előtt, attól kissé eltérő tájolással, egy rendszertelenül levert karók és cölöpök nyomai alkotta sávot rögzítettek. Az összesen 94 db függőleges, kizárólag kör keresztmetszetű, 7–15 cm közötti átmérőjű lyukat 10 m hosszúságban és 0,9–0,4 m szélességben tárták fel. A dzsámi 1973-as ásatói ezt az épületet körülvevő sövényfal maradványaként interpretálták.<sup>29</sup> Véleményünk szerint nem kizárt másik lehetőség sem, mivel északi végét a minaretalap megszakítja. Emiatt kialakítása talán a dzsámi építését megelőzően történhetett. Joseph Riemel térképe (1753) kapcsán fentebb már utaltunk arra, hogy a muszlim imahelyet egy kiemelt térszínre építették, és az odajutást a XVIII. században nyugati irányból bizonyíthatóan

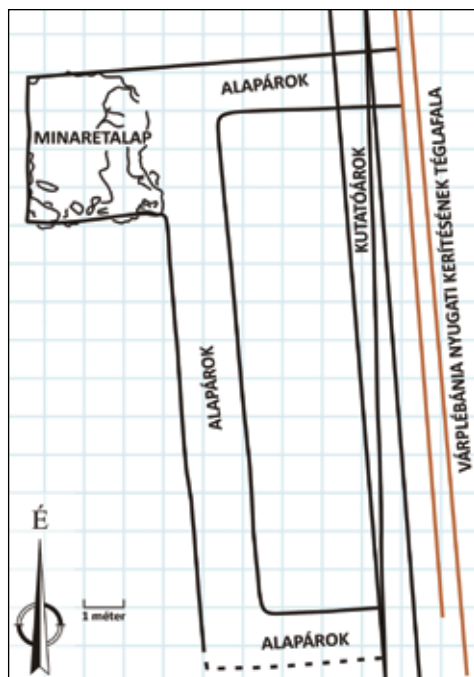
9. Az uralkodói dzsámi 1973-ban megtalált alapozási objektumainak összesített helyszínrajza, a kutatóárok és a Várplébánia téglakerítésének feltüntetésével. Átrajzolt ásatási dokumentáció – méretarány: 1:100. Damjanich János Múzeum Régészeti Adattára, ltsz. A1275–2002

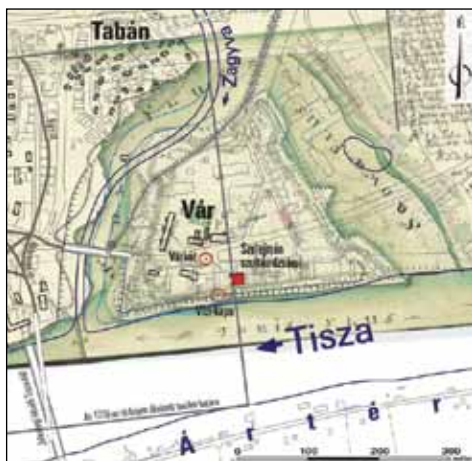
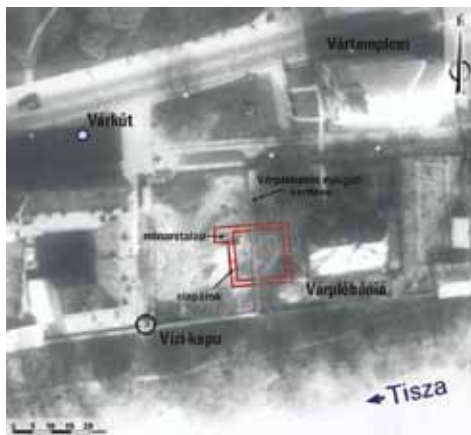
10. Joseph Riemel eredeti (1753) és Buxbaum von Lindenfeld átrajzolt (1778) térképének georeferálása. Pirossal kiemelve: a Szulejmán szultán-dzsámi, a várkút és a Vízi-kapu jelenlegi helye

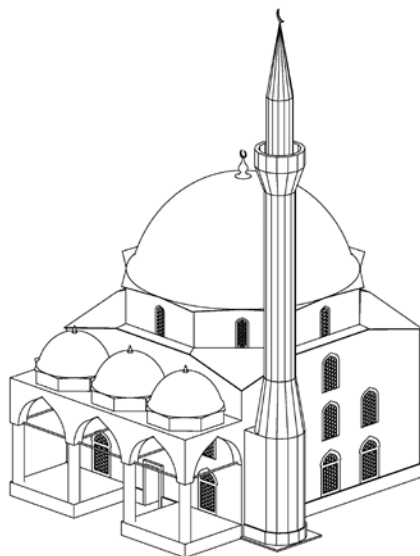
12. Az uralkodói dzsámi feltételezett alaprajzi rekonstrukciója az ablakkiosztásokkal, valamint az épület keresztmetszete
