Winkler Gusztáv

A pilismaróti erődítmény kutatása

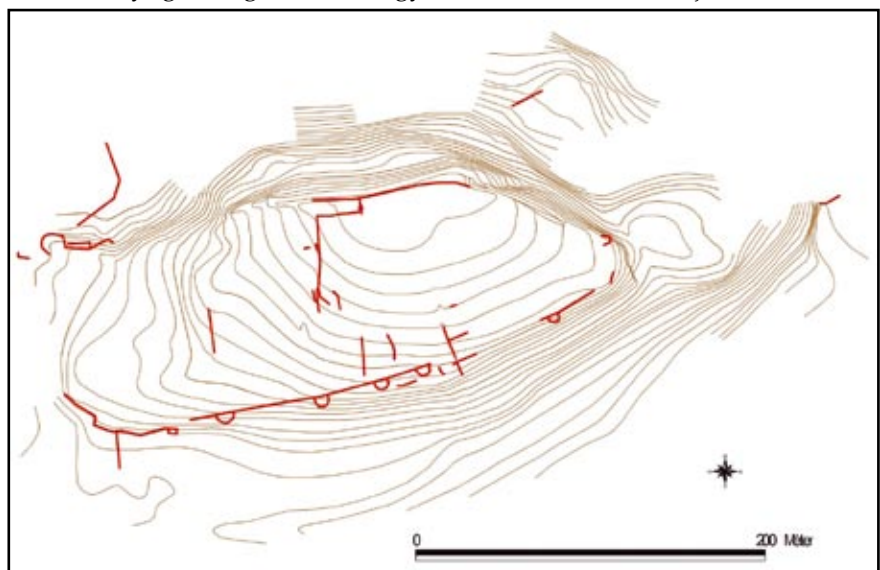
A pilismaróti erődítmény 2006. évi felmérése.

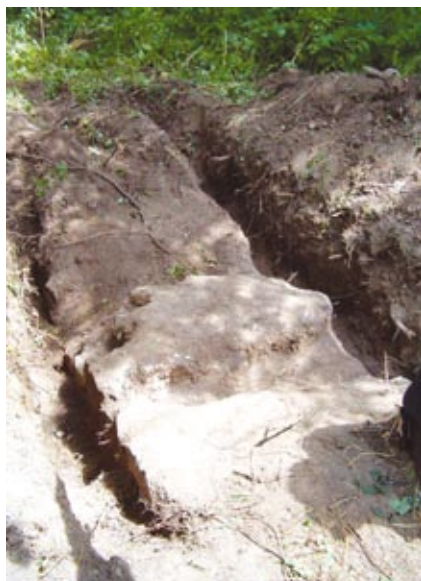
Feltárt alapfal maradványa

Talán az eddigi legnagyobb eredmény annak az északi fallal közel párhuzamos falnak a bemérése, amire a korábbi geofizikai gyakorlatok eredményei és topográfiai megfigyelések alapján következtettünk. Itt egy átlagosan 1,30 m széles falat sikerült felmérni mintegy 30 m hosszan, amely két sor szabályosan rakott kő között öntött jellegű (nagy méretű folyami kavicsból álló) szerkezettel bír. A fal egy pontján törik, és kissé közelít az északi főfalhoz. Két pontján egymáshoz hasonló elrendezéssel, két-két szabályos geometriával rendelkező "hiányosságot" találtunk, aminek mesterséges jellege szembetűnő. A

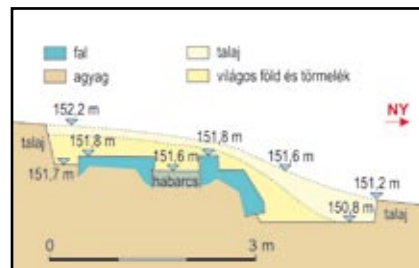
A Ny-i kettős keresztfal metszete (B - B metszet)

ta új járószintet képeztek ki. A fal nyugati vége egyértelműen meghatározható volt. Ezen a szakaszon geofizikai vizsgálat után sikerült a fal geometriáját pontosan meghatározni. Érdekes módon egy kettős falat találtunk, amely hosszan húzódik déli irányba. A nagy méretek miatt gyors szakértésre felkértük dr. Nováki Gyulát, aki tanácsaival hozzájárult a falak meghatározásához és további megóvásához.
