TEREI GYÖRGY

## AZ ALBERTFALVAI VÁR LOKALIZÁLÁSA

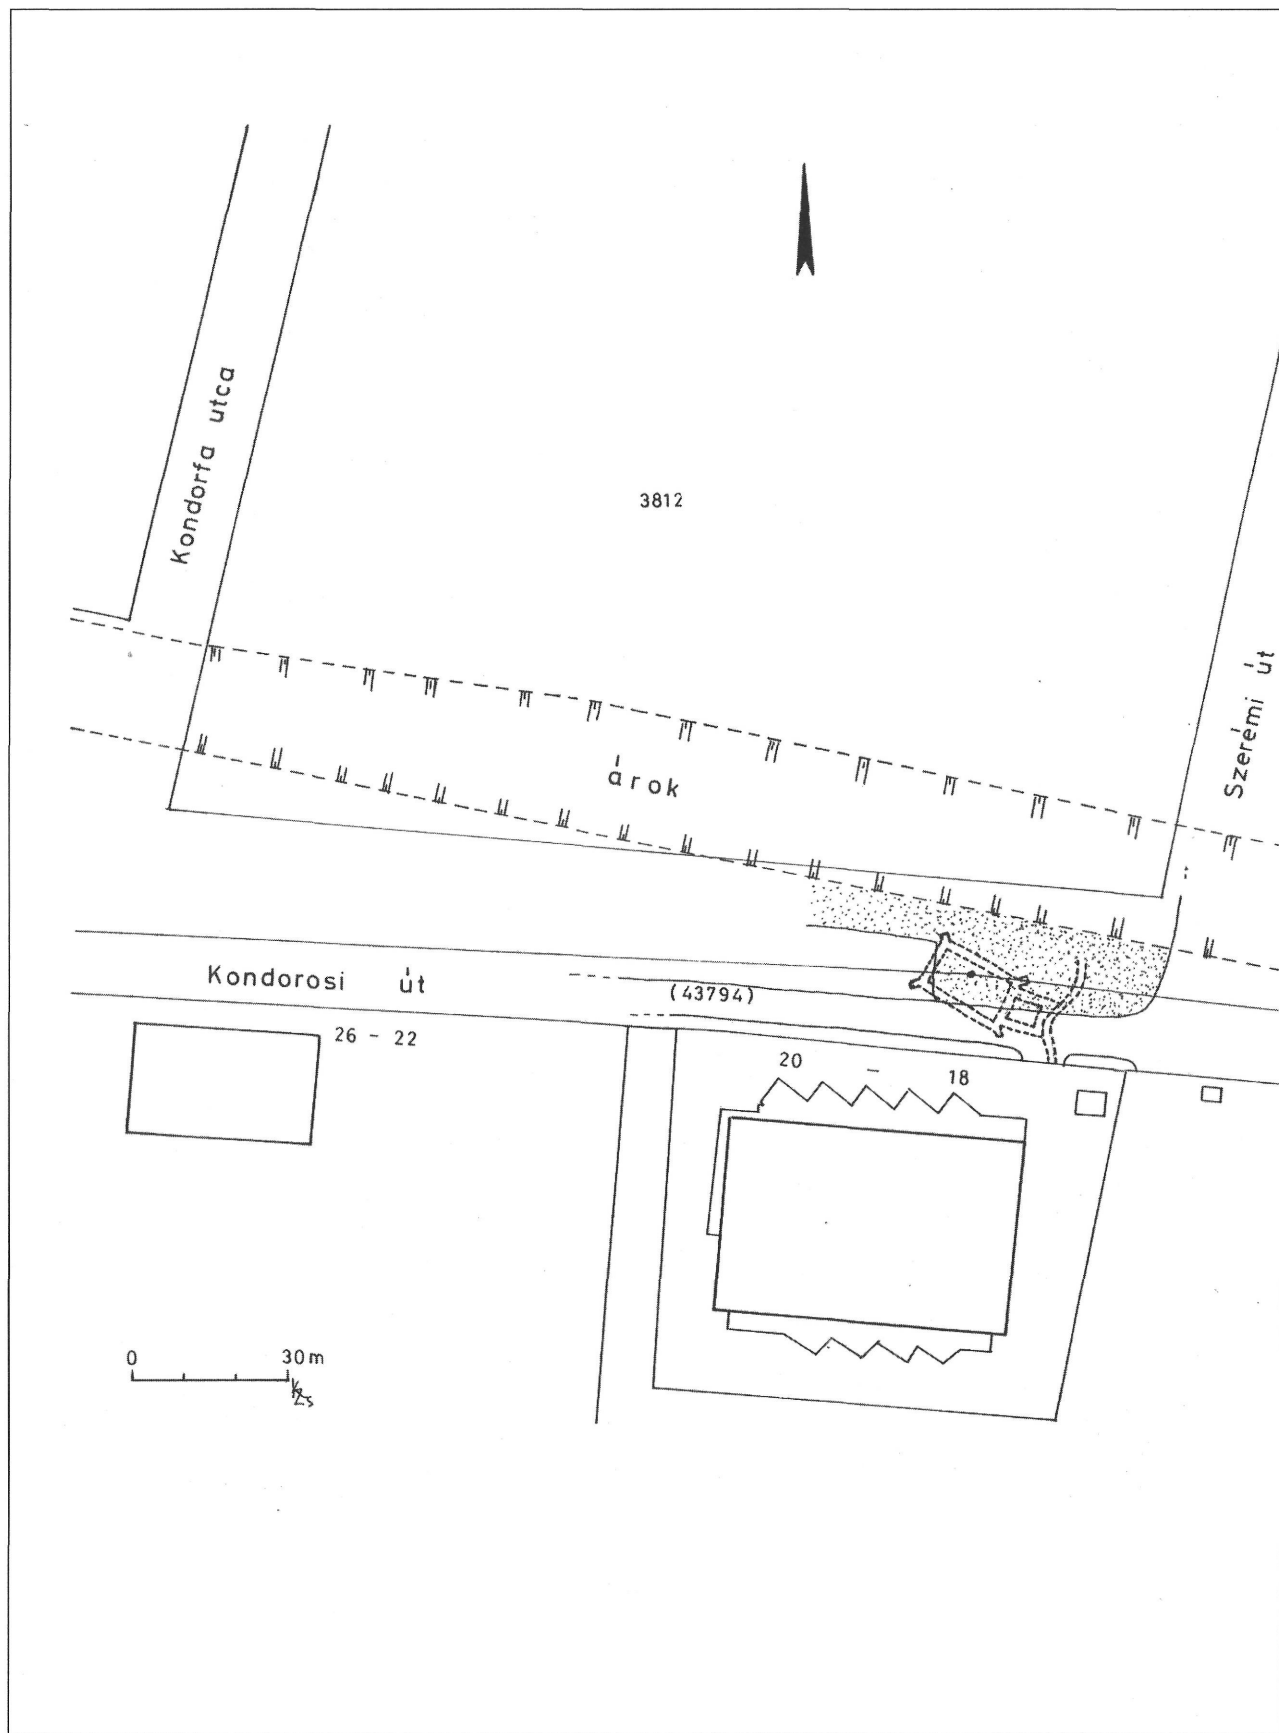
10. kép. A helyszínrajz és a erődítés feltételezett helye

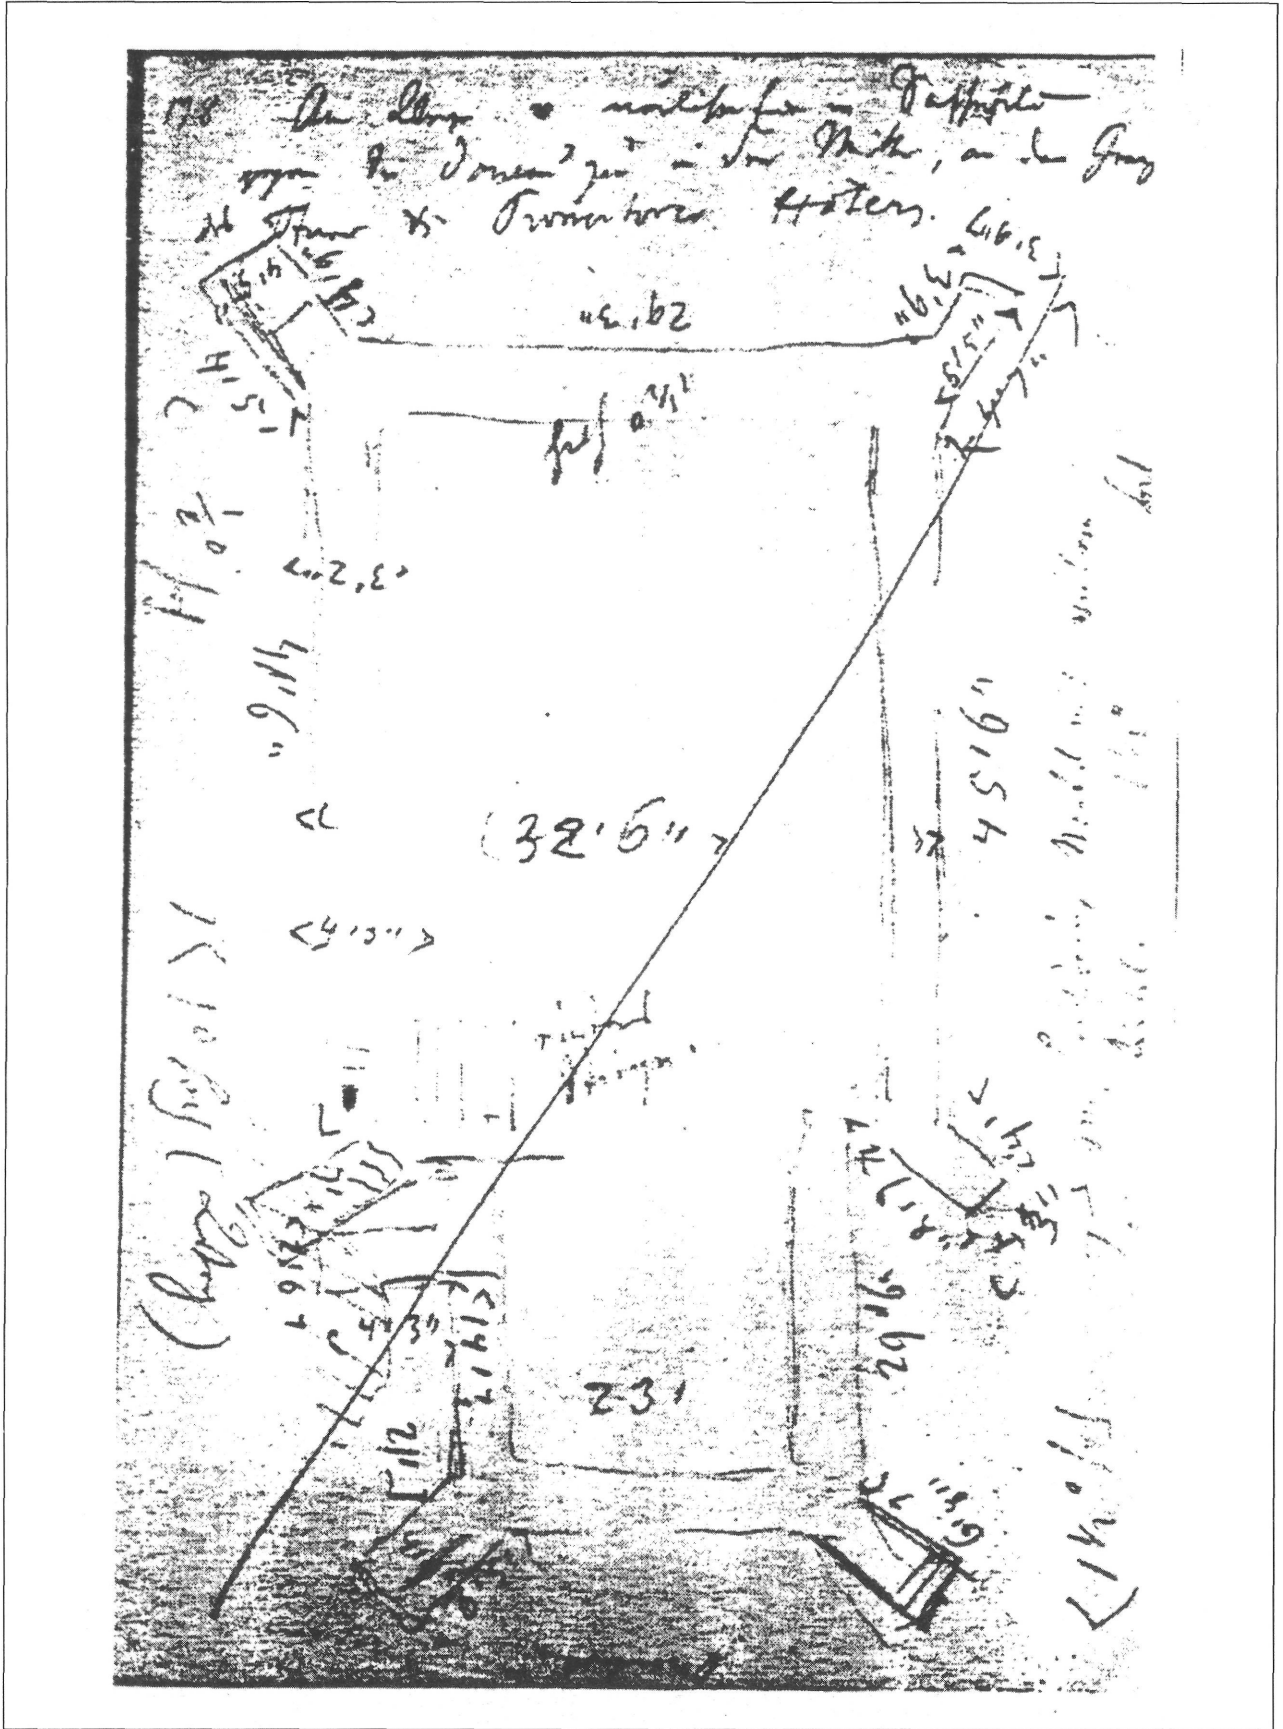
8. kép. Római Flóris felmérése a romról 1864-ben

A térképi ábrázolások után az írott adatokat gyűjtöttem össze. Az első leírás *Rómer Flóris* tollából, 1864-ből való, amikor a XIII. jegyzőkönyvében foglalkozik a rommal<sup>12</sup> (8. kép): „*Castrum ez? Tegnap találtam Albertfalván. Ez góth templomnak alaprajza.*”<sup>13</sup>

Rómer Flóris 1864-ben készült alaprajzán egy egyenes szentélyzáródású középkori templom látható hat támpillérral.<sup>20</sup> Nem ábrázolja viszont a két ablakot a

<sup>20</sup> A keleti épületrészen két támpillért ábrázol Rómer. Az ásátás során kiderült, hogy ez a kerítőfal fala. Elképzelhetőnek tartom, hogy Rómer éppen a támpillérek megléte miatt vélte egyházi funkciójú épületnek.

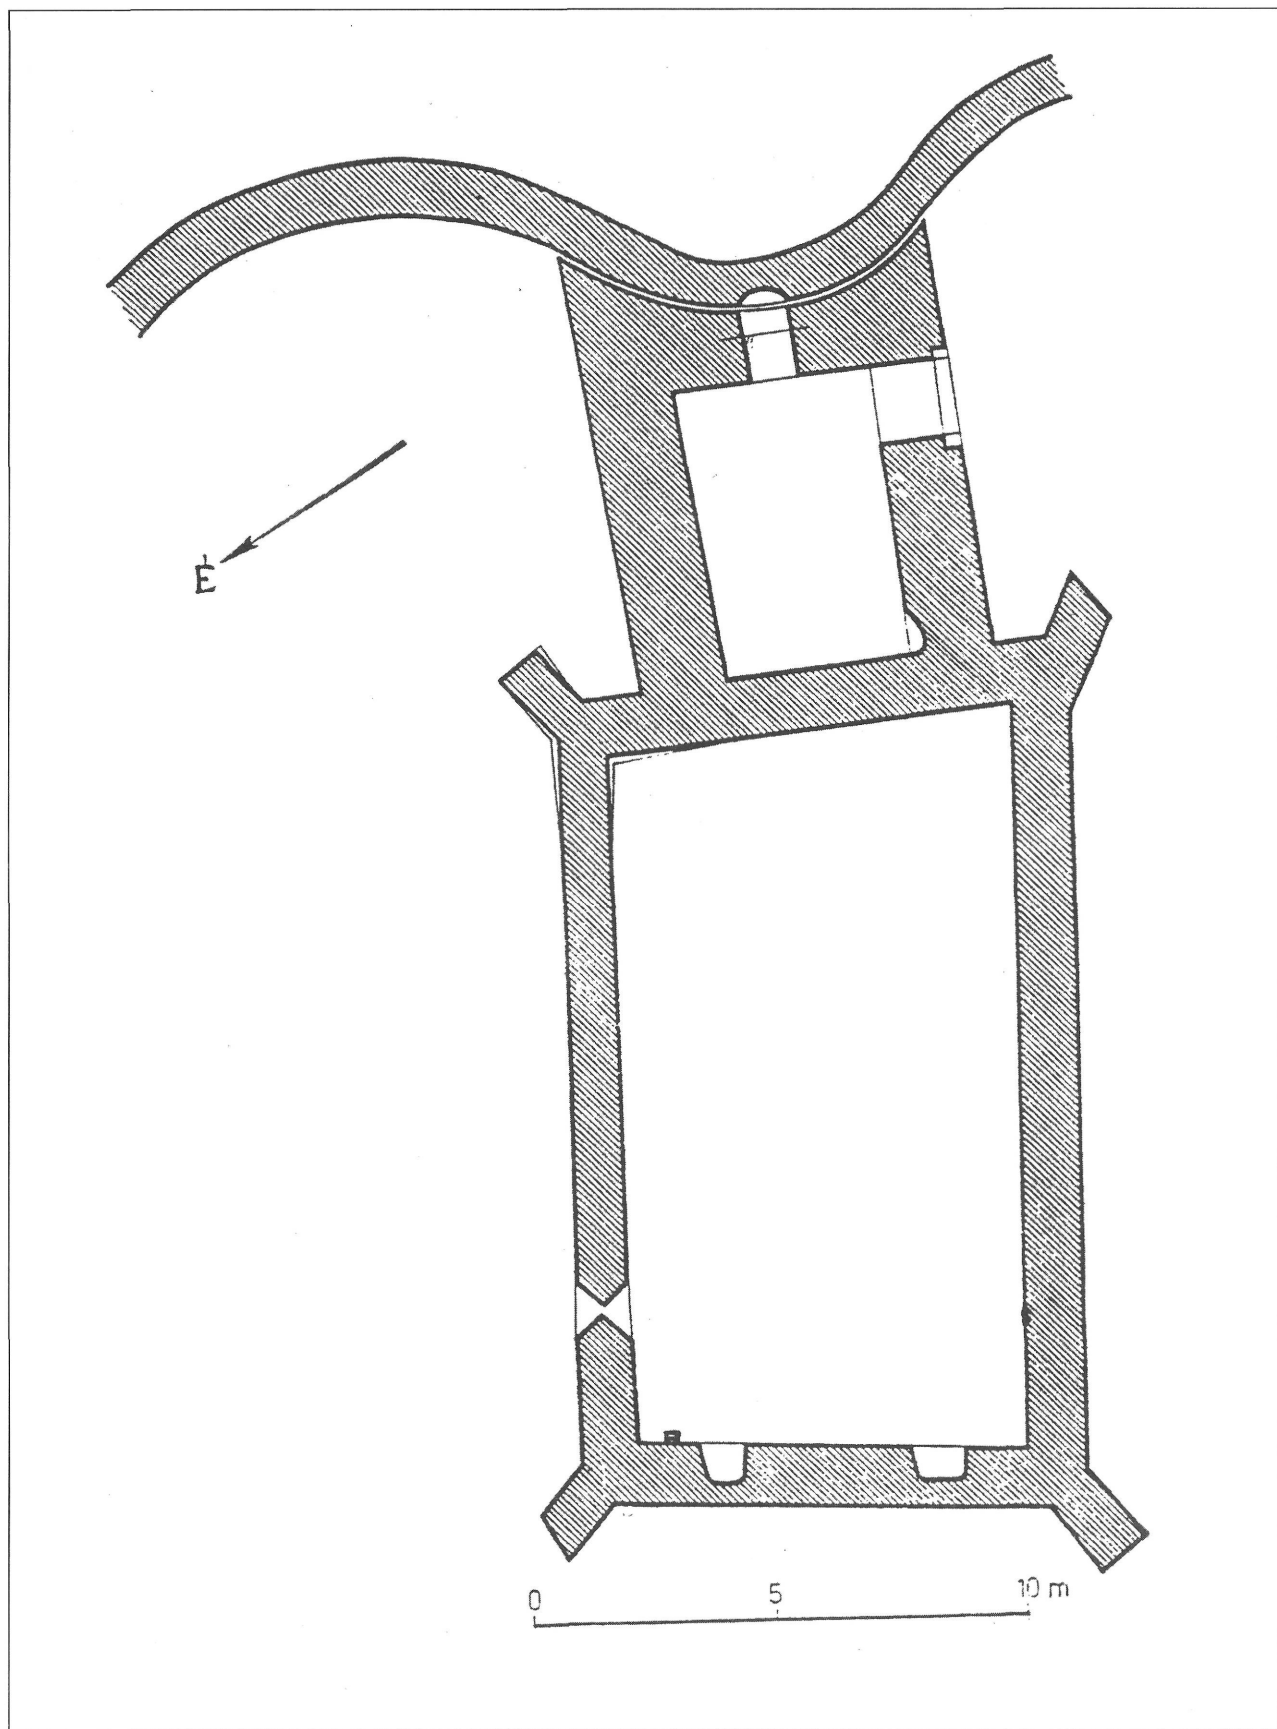
9. kép. Gerevich László felmérése 1943-ban

nyugati oldalon, illetve a négyzetes alaprajzú épület déli oldalán a bejáratot, amelyek a Gerevich-féle felmérésen láthatóak.<sup>21</sup> A falak vastagságkülönbségét leírja, de nem szerepel a rajzán, hogy a keleti, vastagabb falú építmény falai nem párhuzamosak a téglalap alakú építmény falaival, ami az épületnek<sup>22</sup> fontos ismérve. Lényeges különbség még, hogy Rómer alaprajzán nincs fal jelölve a torony és a hosszúkás épület között, míg az ásátás ennek meglétét bizonyította. A 19. században készült alaprajz alapján – első ránézésre – valóban egy egyenes szentélyzáródású templom képe rajzolódik ki előttünk, de ha jobban megnézzük az alaprajzot, és összehasonlítjuk Gerevichével, valamint megfigyeljük a fotókat, feltűnnek olyan problémák, amelyek miatt elvethetjük a romok templomként való meghatározását.

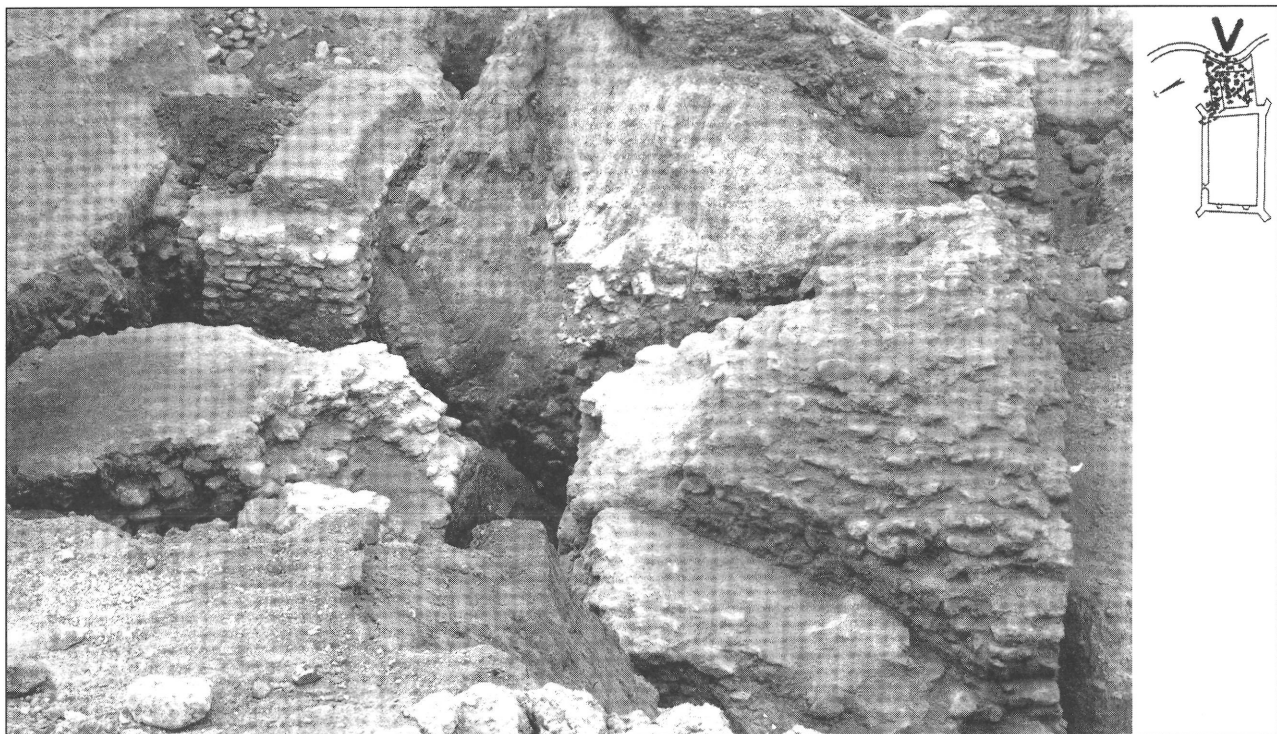
13. kép. A torony (BTM Fotótár 1413.)

Kérdés, hogy miért a fal épült korábban (13. kép). Válasz lehet, hogy a fal megépítésével körbezártak egy területet és csak utána kezdődött meg a lakóépület építése, de elképzelhető, hogy volt egy korábbi, talán kisebb épület a fallal körülvett területen, melyet később elbontottak, és a fennmaradó helyre csak így fért be az új épület. A feltevések közé lehet sorolni, hogy nem egyszerre épült az alaprajzon látható épület, korábbi a téglalap alakú szárny és a fennmaradó helyre „beszorítottak” később egy tornyot. Sajnos a fényképek a torony és a tőle nyugatra található épület kapcsolatát nem mutatják. Természetesen ezek csak hipotézisek, melyeket egy újabb ásatás megerősíthet, vagy cáfolhat (14–15. kép).

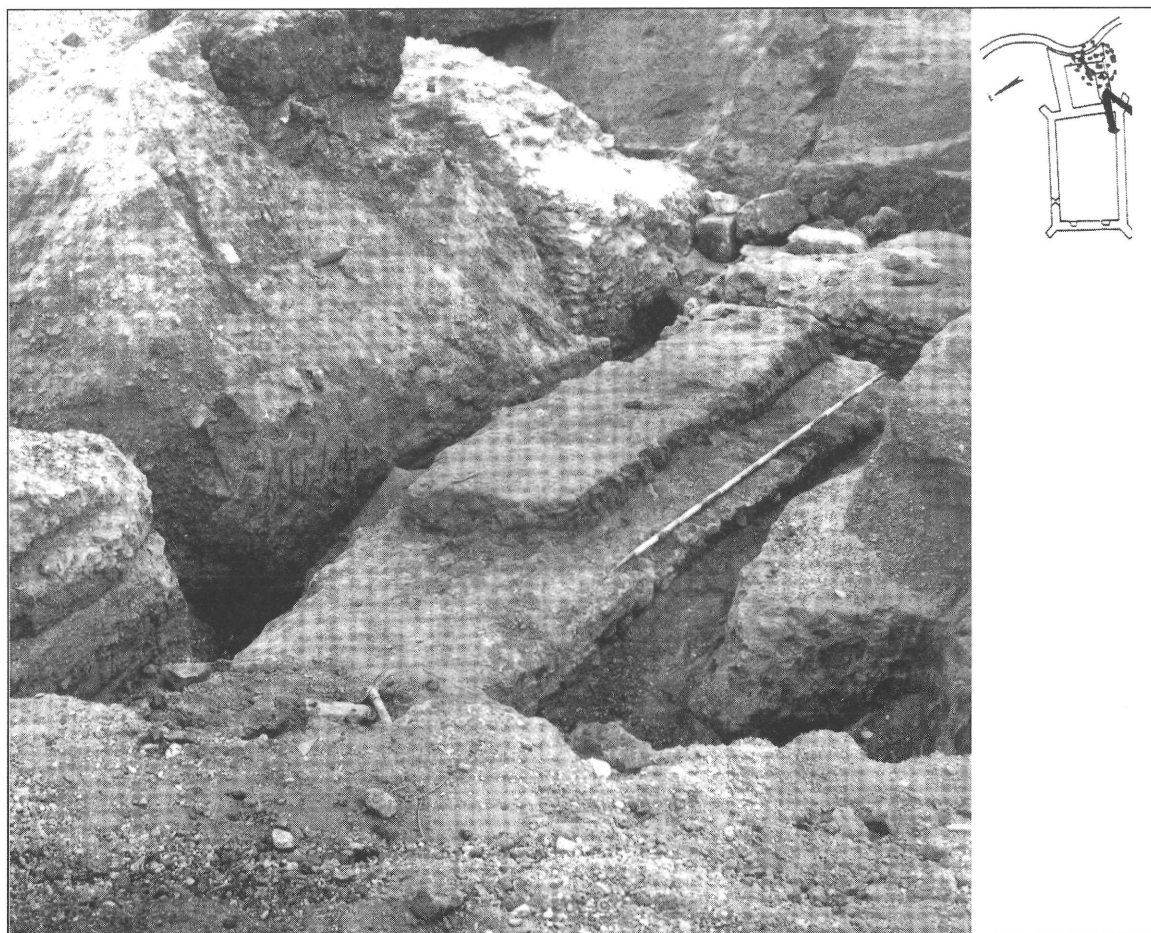
14. kép. Déli fal (BTM Fotótár 1405.)

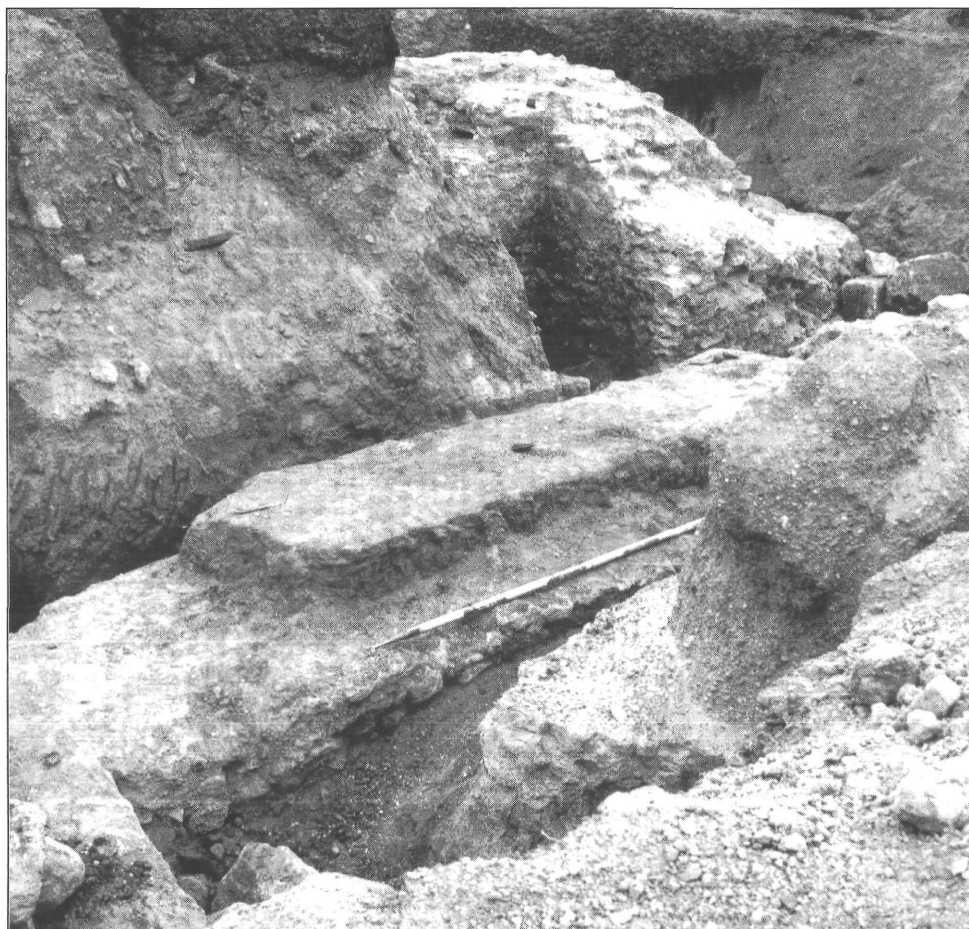
15. kép. A déli fal (BTM Fotótár 1406.)

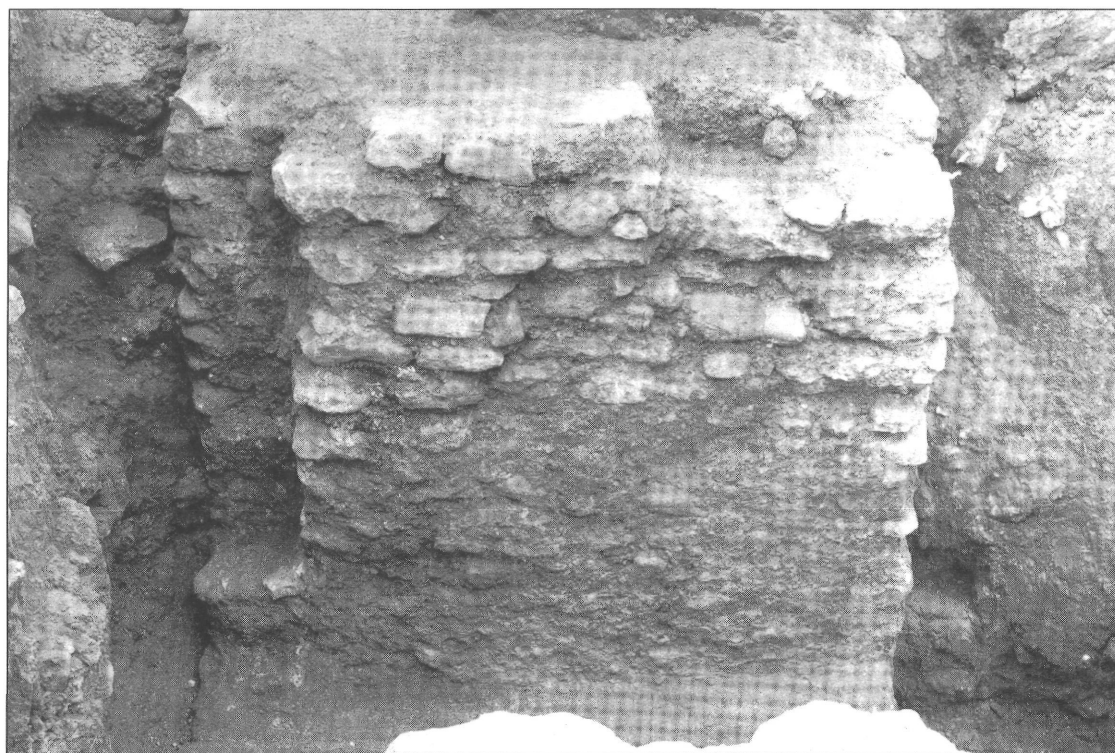
16. kép. A torony falazási részlete (BTM Fotótár 1414.)

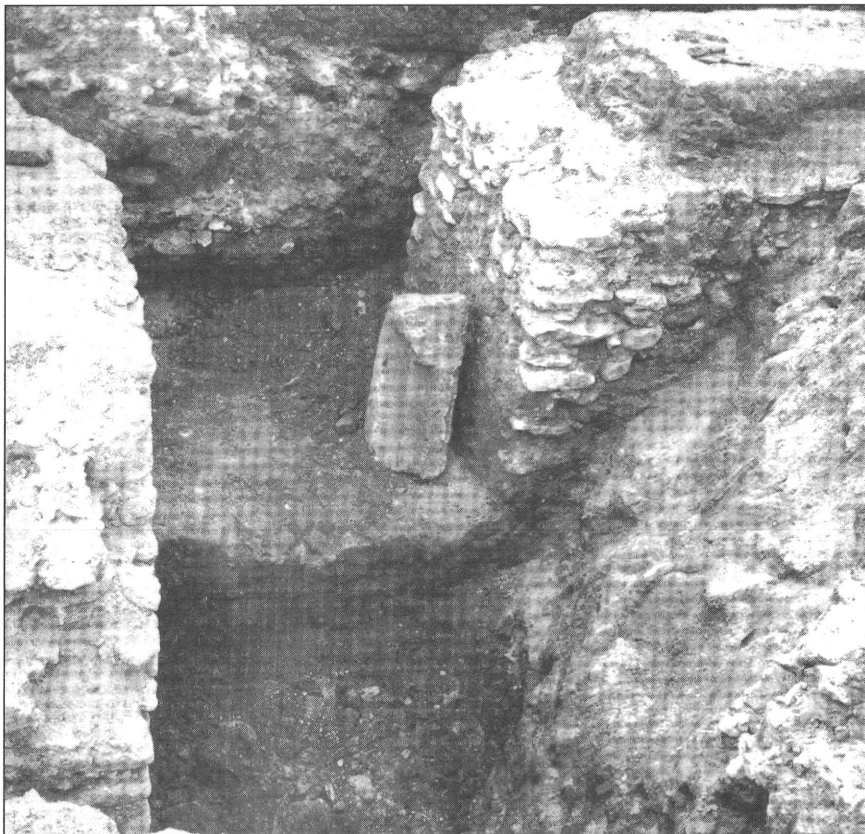
17. kép. Bejárat a toronyba (BTM Fotótár 1411.)

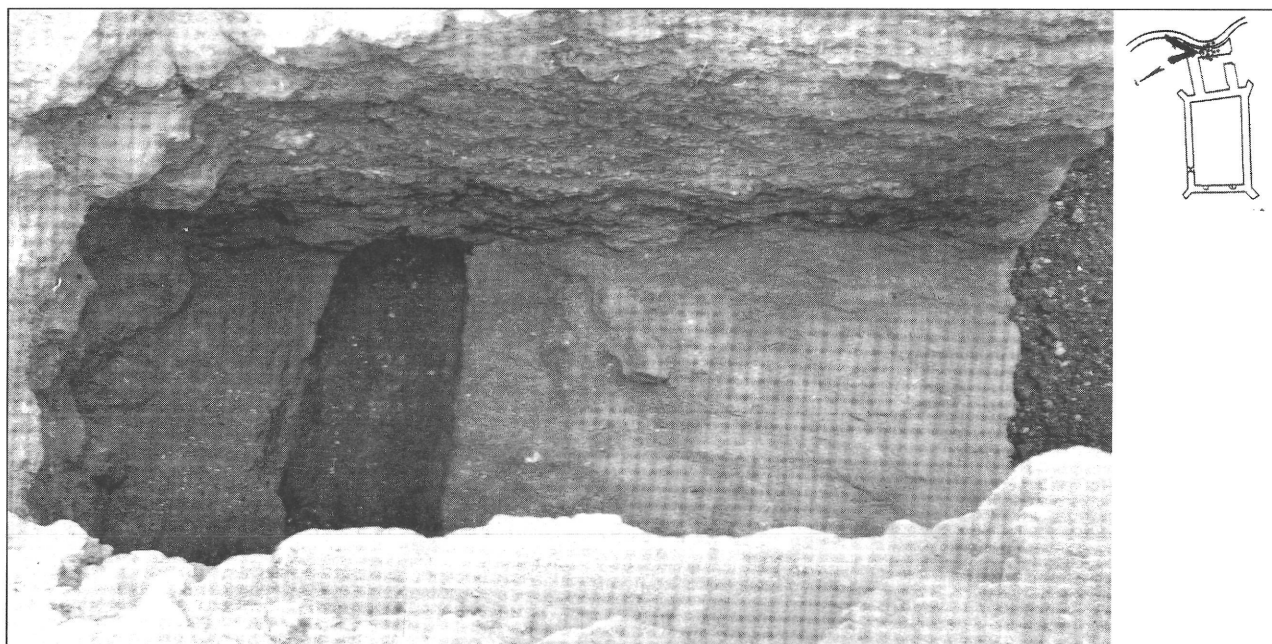
21. kép. A toronyba lévő csatorna (BTM Fotótár 1412.)

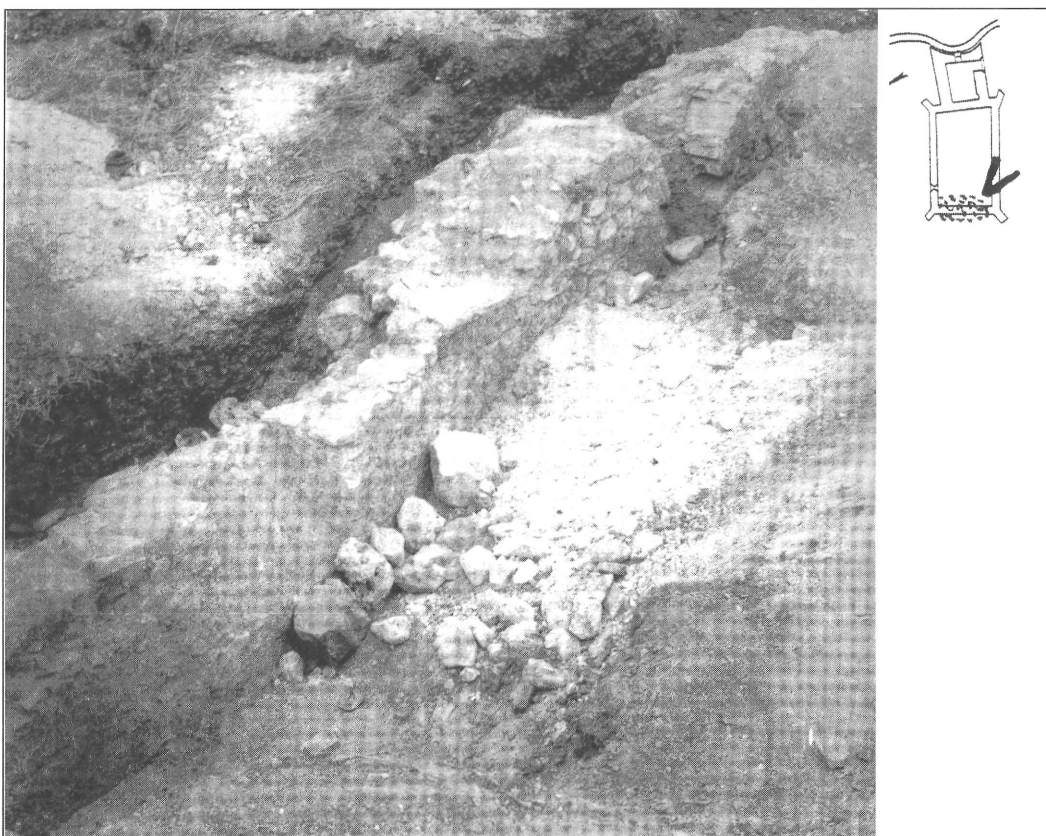
24. kép. Ablakok az északi fronton (BTM Fotótár 1410.)

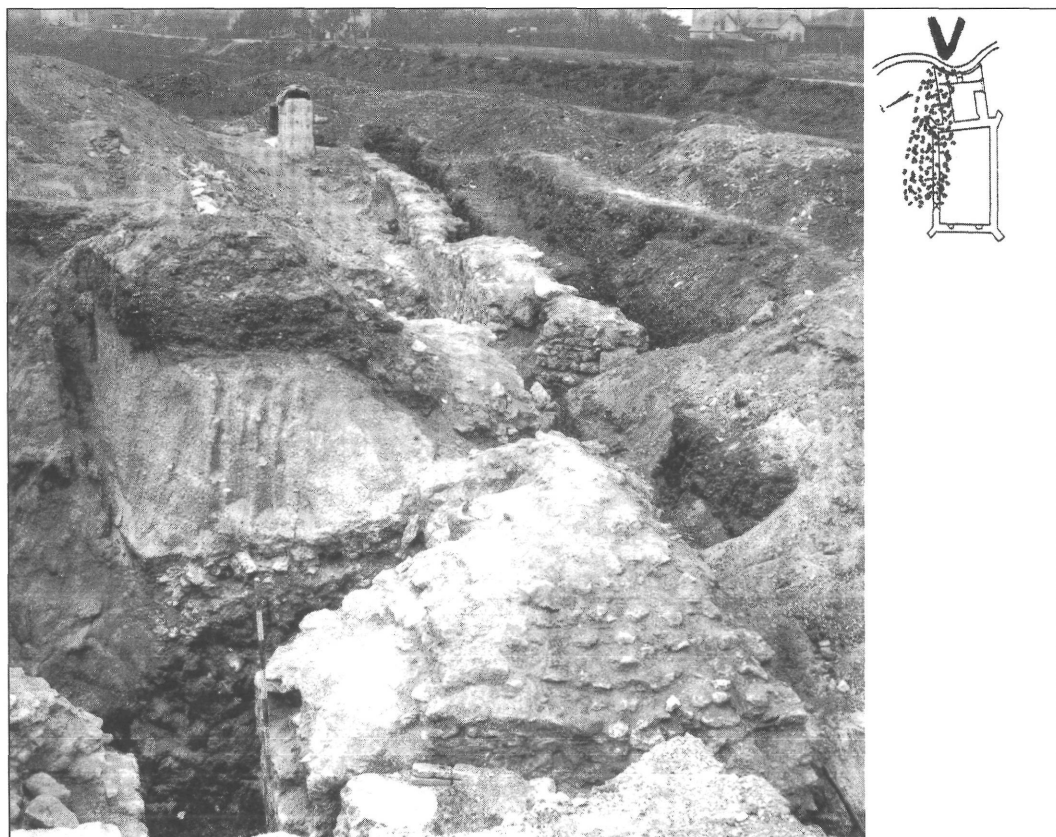
27. kép. A torony (BTM Fotótár 1415.)

A feltárásról készült 17 darab fénykép közül egyiken látszik a háttér (27. kép) és a távolabb álló házak. Közülük sokat elbontottak, de egyre biztosan rá lehet ismereni, amelyik az akkori és a mai fényképen is látható.<sup>67</sup>

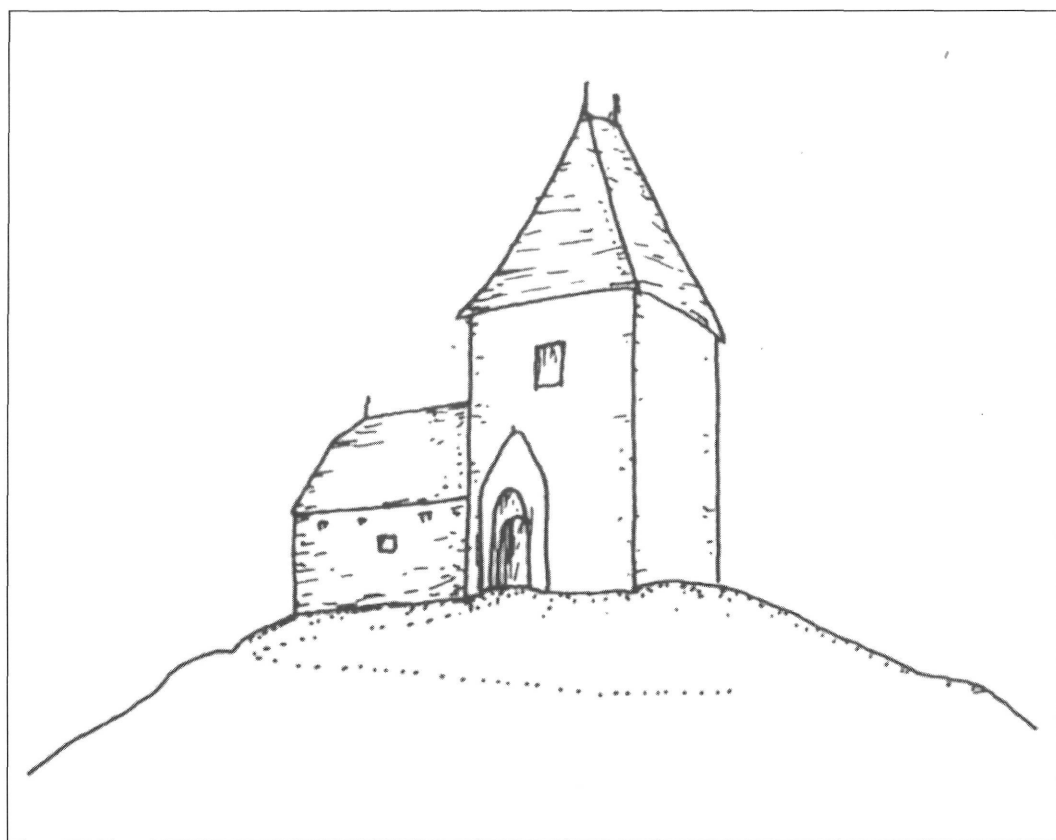
28. kép. Mátraszőlős–Kisvár rekonstrukciós ábrája

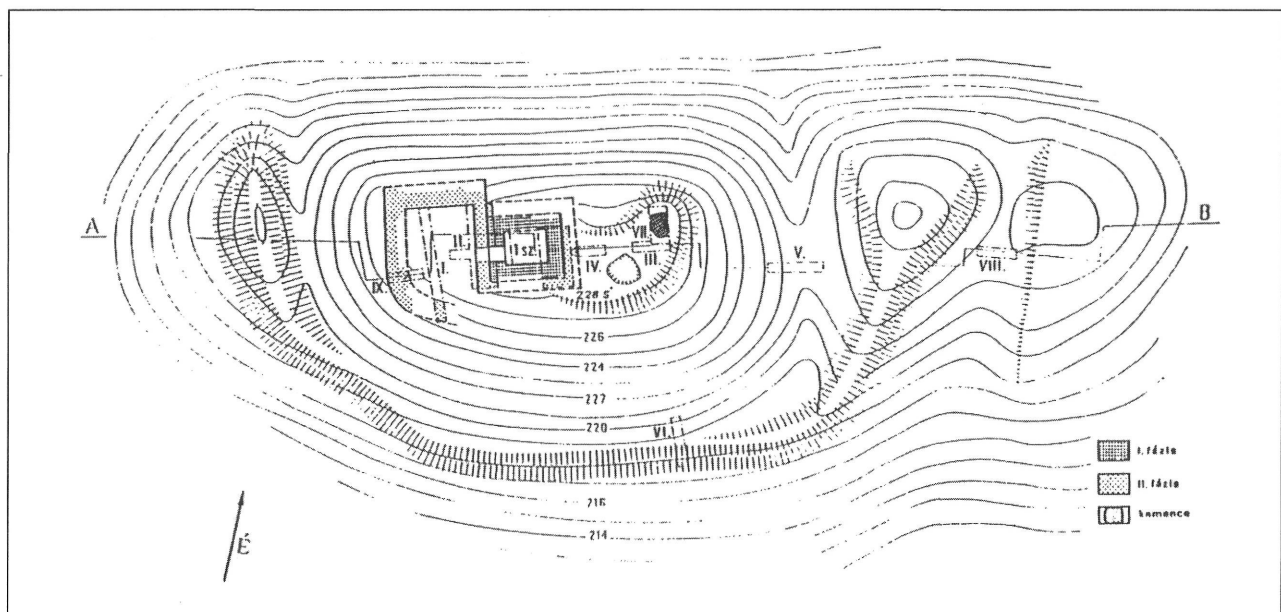
29. kép. Márianosztra-Bibervár alaprajza

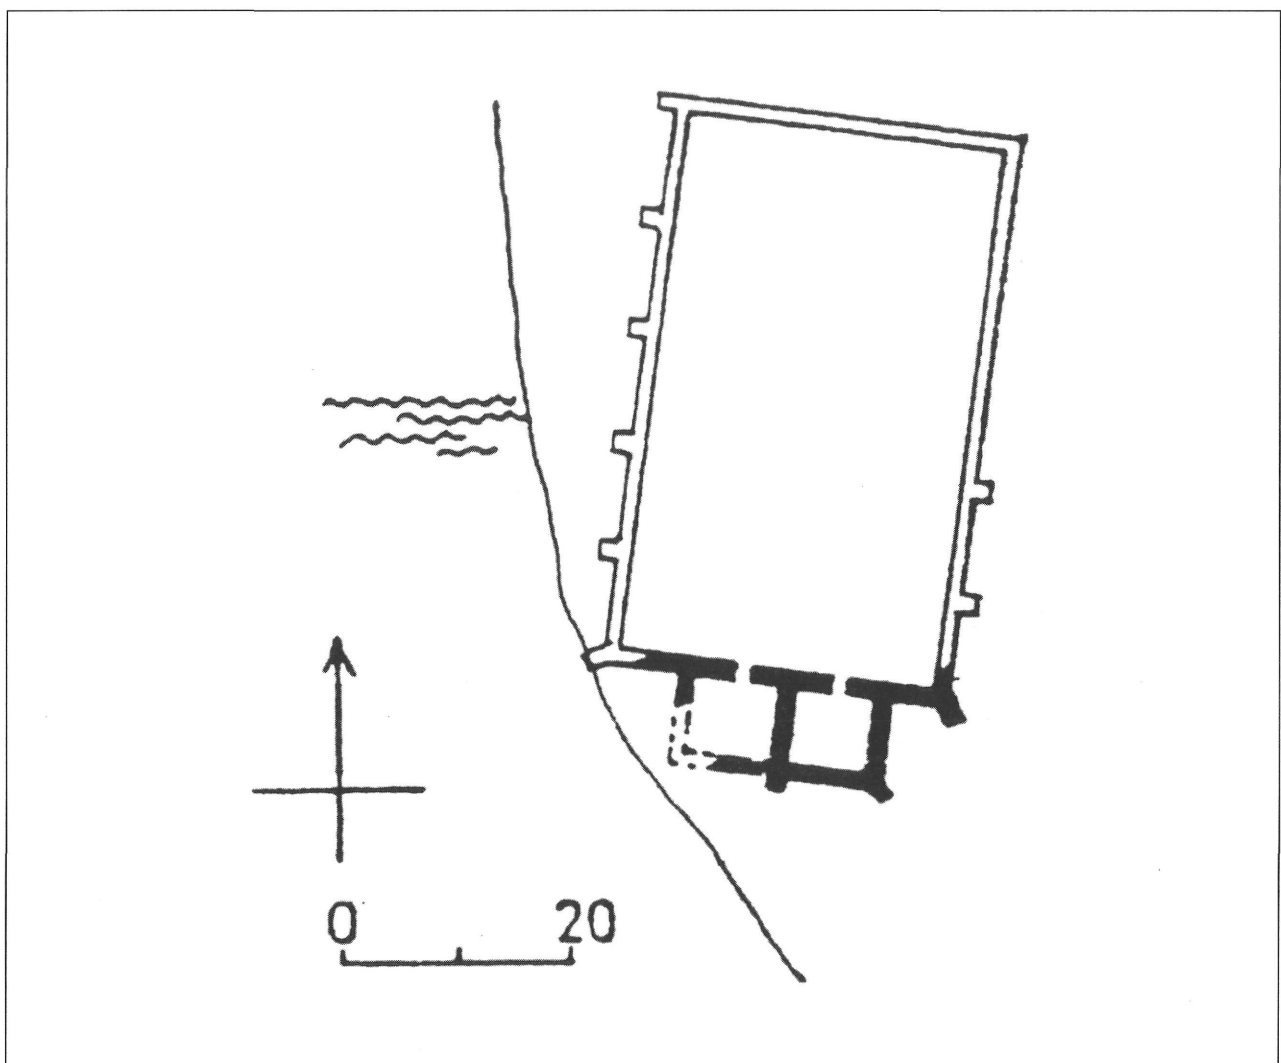
30. kép. Zlotterie, az erődítés alaprajza

sokkalta nagyobbak, valamint a téglalap alakú fallal körülzárt hely valószínűleg udvar. A szüksésvé leírásból csak az derül ki, hogy 1409-ben építették. Megfigyelésre méltó, hogy vizet, vagy vízenyős területet jeleznek mellette, ami magyarázza a támpillérek meglétét (30. kép).
