# Szegvár

*Vörös Gabriella: Régészeti kutatások 1988-1991 között a Dóczi-udvarház és a Károlyi kastély területén*

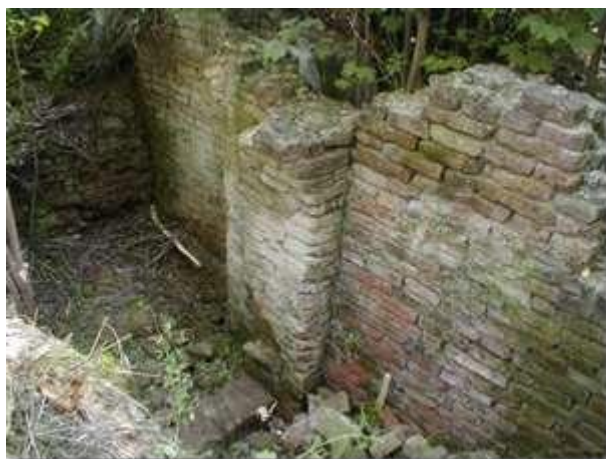
**A pince lejárata**

Ennek az időszaknak az emléke az előbbieken is említett téglapince, melynek alapterülete 8 x 16 méter volt. A 2,5 méter magas oldalfalakon kívül a boltív indítása is megmaradt, valamint a hosszú, lejtős pincegádor, a bejárati ajtó boltíves részleteivel és az ugyancsak téglából rakott küszöbvel. A pincét - valószínűleg már a 16. század végén - feltöltötték. Feltáráskor nagyon sok értékes és történeti szempontból fontos leletet találtunk. Közülük is kiemelkednek a különböző vaseszközök: sarlók, fejsze, ásópapucs, nádvágó, patkók, kalapácsok, rengeteg szeg, vasalás, lánc, stb. A kerámiaanyag összetétele majd restaurálás után szemlélhető igazán. Kiemelném közülük egy kínai porcelán csésze töredékét. Ebben az időszakban jelennek meg első példányaik Európában és hogy Szegvárra is eljutott közülük egy, a helység egykori fényét és birtokosának gazdagságát bizonyítja.

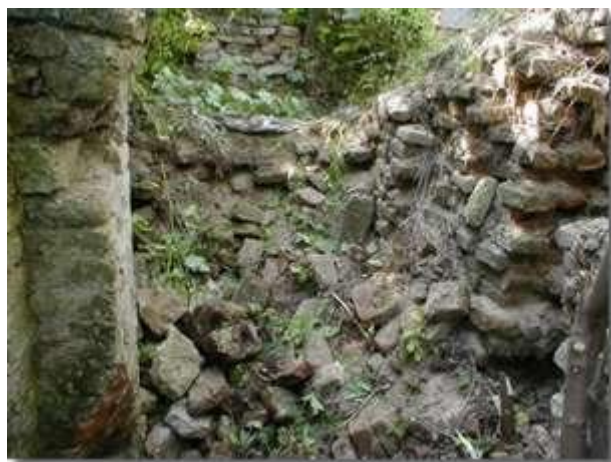
**A pincegádor**

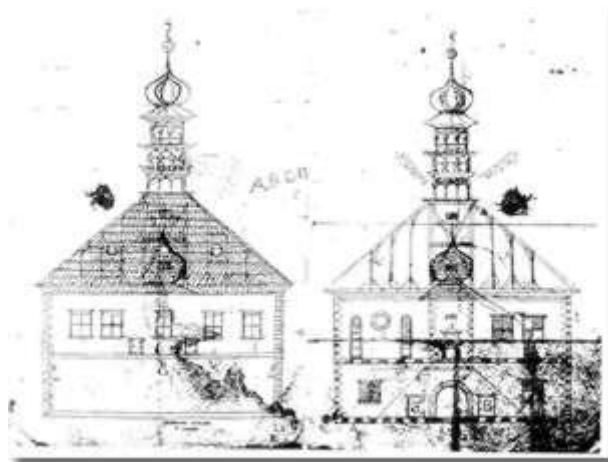
**A kastély újjáépítési terve 1723-ból**  
(A Móra Ferenc Múzeum Évkönyve, 1995, 25-26.)

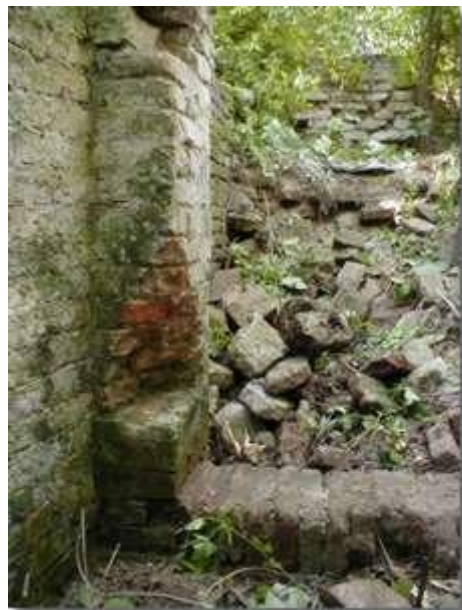
**A pincelejáró alulról**
